変状進行中の城郭石垣の モニタリングと崩壊危険度 評価手法の提案

長崎大学大学院 杉本 知史

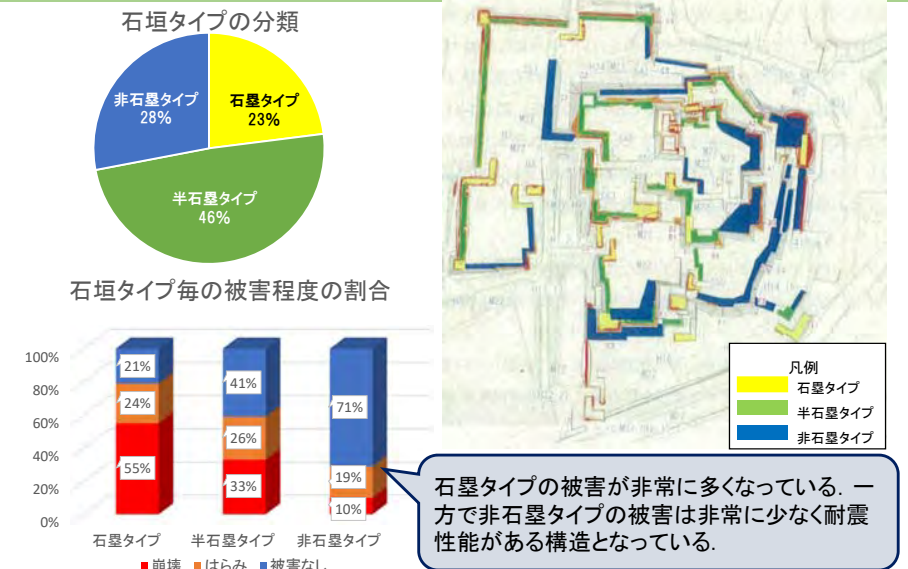
石垣の種類及び被害状況

石垣タイプ	半石垣タイプ	非石垣タイプ
構成材料	石垣石と栗石のみ	石垣石、栗石と背面地盤	石垣石と背面地盤のみ
特徴	高さ：低い 勾配：急	高さ：高く 勾配：やや緩い	高さ：高い 勾配：緩い

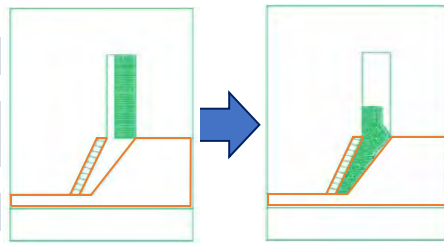
解析モデルの作成

個別要素法は、個々の要素の運動を評価できる解析手法である。そのため、石垣や石橋などの不連続な解析を行う上で非常に適している。しかし、**実モデルに近い解析モデルを作成**しなければ満足いく崩壊の再現とはならない。

- モデル内部に四つのブロック作成
- 各ブロックを40cm四方にカット
- 左右交互に1回加振し、その後重力を作用

- モデル上部に栗石ブロック作成
- スムーズに落下させる為に、栗石ブロック左部削除
- 重力場によって栗石を自由落下する

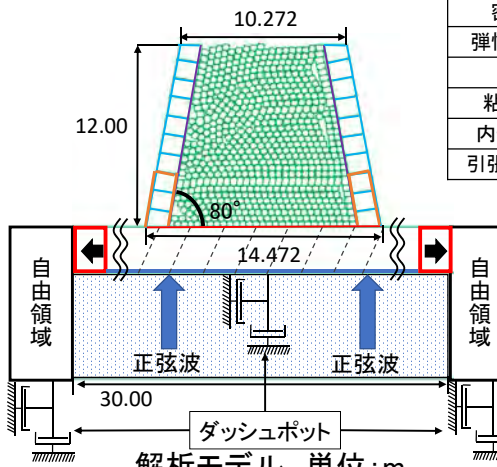
解析条件

項目	背面土	石垣石	栗石
密度 ρ (g/cm ³)	2.2	2.5	2.2
弾性係数 E (MN/m ²)	50	50×10^3	50×10^3
ポアソン比 ν	0.3	0.25	0.25
粘着力 c (KN/m ²)	100	7.0×10^4	7.0×10^4
内部摩擦角 ϕ (°)	30	45	45
引張強度 σ (MN/m ²)	0	3.5	3.5

項目	背面土・石垣石間	石垣石間
せん断抵抗角 ϕ (°)	15	15
引張強度 σ (MN/m ²)	0	0

波形	周波数 (Hz)	振幅 (m/sec)
正弦波	10	1.0

- 石垣石 (弾塑性要素)
- 栗石 (弾性要素)
- 基礎部 (固定要素)
- 砂質地盤 (弾塑性要素)
- エネルギー伝達境界
- 固定ブロック
- 石垣石・栗石間
- 背面土・石垣石間
- 背面土・栗石間

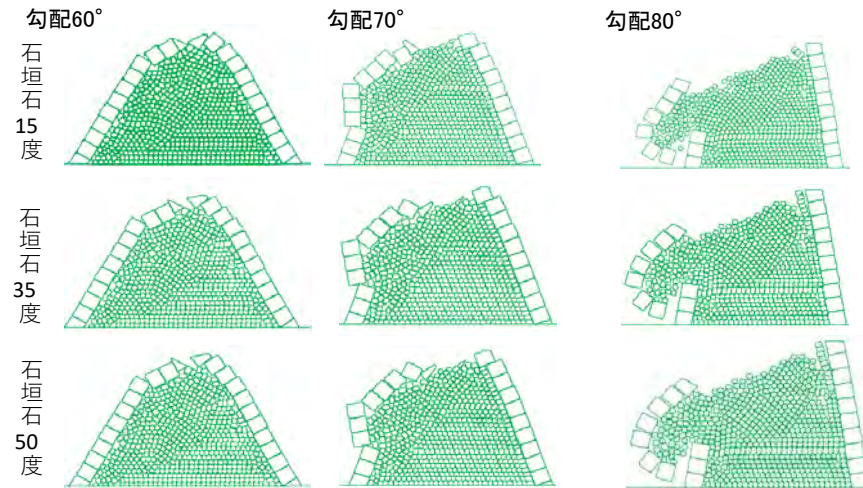
解析結果(石垣石表面のせん断抵抗角3ケース)

✓石垣石の各ケースで、ほぼ類似の変形量・崩壊形態となった
以降では栗石のせん断抵抗角のみでの比較とする

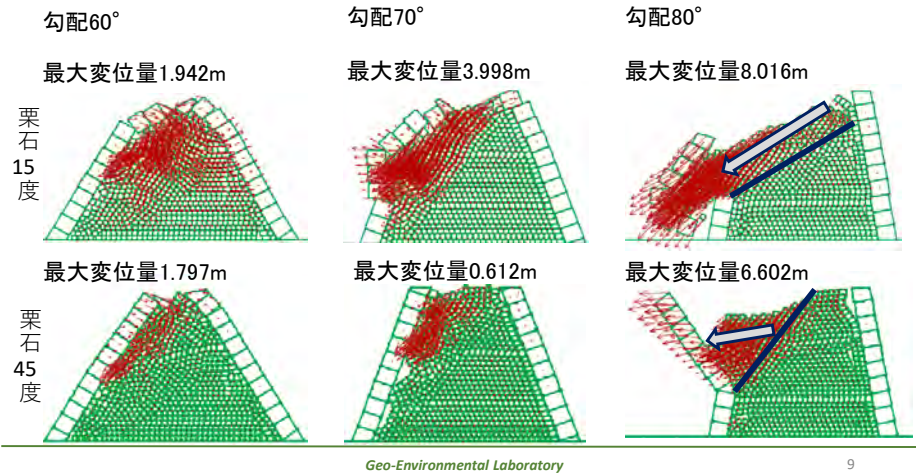
解析結果(栗石表面のせん断抵抗角2ケース)

- ✓ 抵抗角15度ではすべての勾配で崩壊が発生している
- ✓ 上部栗石が地震により、空隙を詰める形で変位している
- ✓ 勾配80°では、栗石表面の粗さによって、栗石の崩れる範囲に大きな違いがある

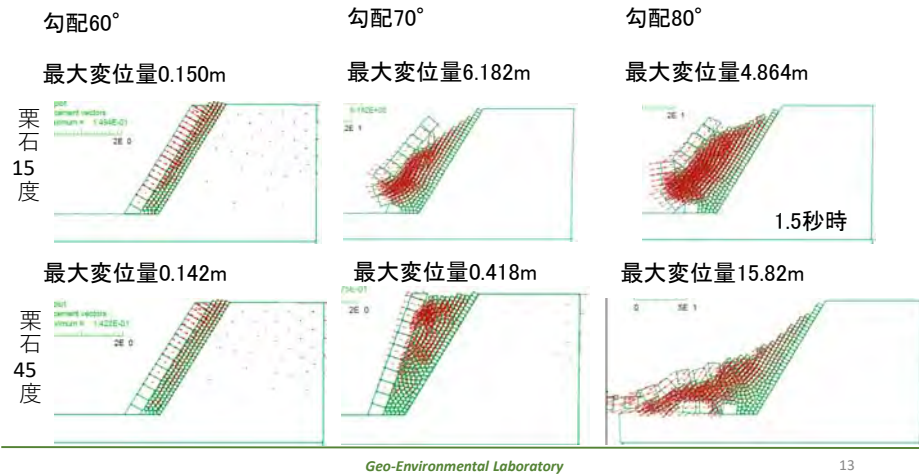
解析結果(栗石表面のせん断抵抗角2ケース)

✓勾配60°では背面地盤方向に変位している→石垣の主働土圧の方が大きい
 ✓崩壊に至るケースは、栗石が石垣石に沿って鉛直下向きに変位し、下部石垣を押し出す形で崩壊に至っている

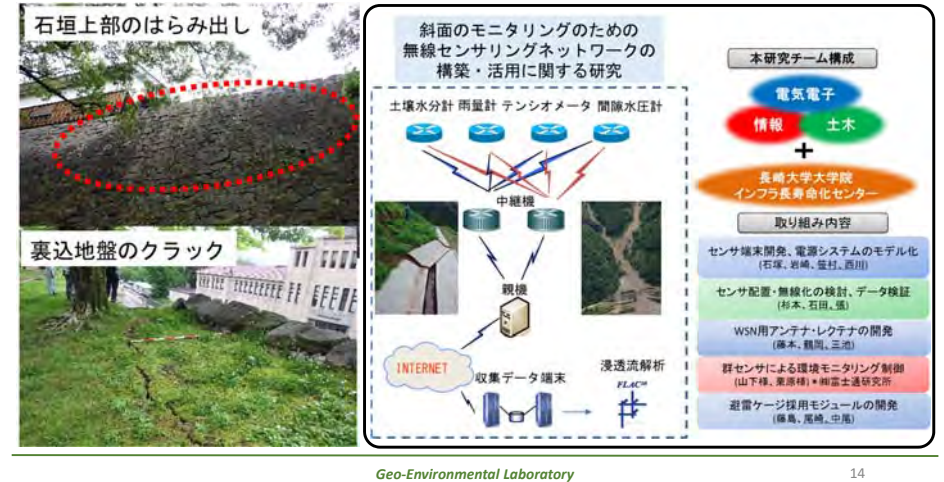
モニタリングシステムの設置個所とイメージ

被災後、不安定な状態で自立している石垣や裏込地盤の安定性評価の必要性
